**EFICIÊNCIA DE TÉCNICAS DE REPARAÇÃO  
DE FISSURAS: ENSAIOS EXPERIMENTAIS**

Dissertação apresentada à Universidade de Aveiro para cumprimento dos requisitos necessários à obtenção do grau de Mestre em Engenharia Civil, realizado sob a orientação científica do Professor Doutor Romeu da Silva Vicente, Professor Auxiliar do Departamento de Engenharia Civil da Universidade de Aveiro, coorientação do Professor Doutor Humberto Salazar Amorim Varum, Professor Catedrático do Departamento de Engenharia Civil da Faculdade de Engenharia da Universidade do Porto e do Professor Doutor José António Raimundo Mendes da Silva, Professor Associado do Departamento de Engenharia Civil da Faculdade de Ciências e Tecnologias da Universidade de Coimbra.

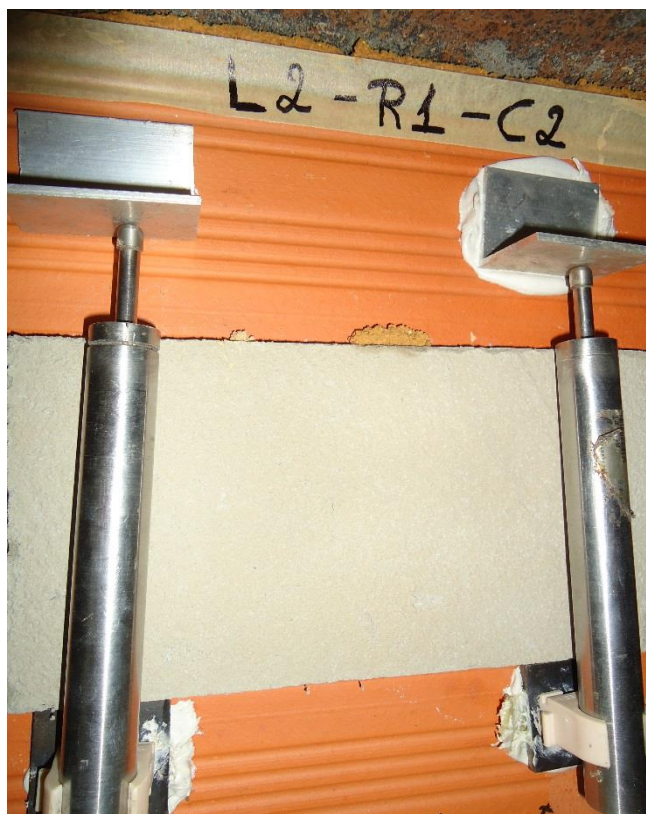
Figura 33 – LVDT's utilizados nos provetes ensaiados à compressão

Os provetes foram instrumentados com recurso a LVDT's – Figura 33 - (Linear Variable Distance Transducer) de 25 mm de curso.

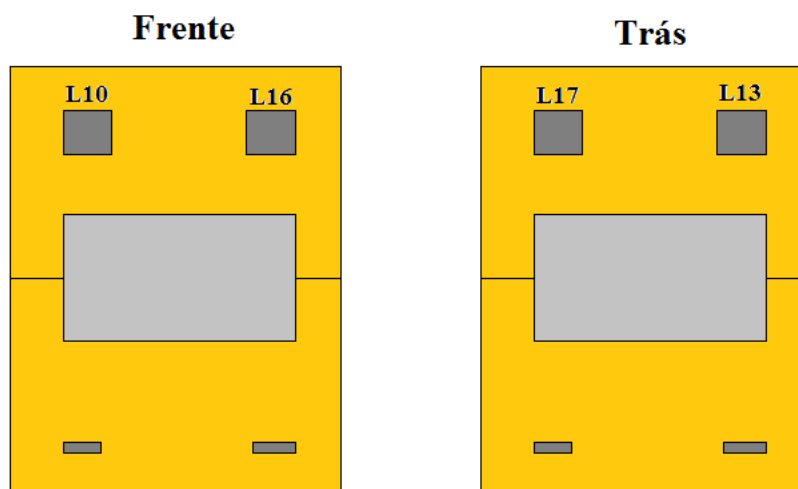
Figura 34 – Esquema da colocação dos LVDT's nos provetes

Os LVDT's foram colocados nos provetes como ilustra a Figura 34, sendo que L10 e L16 passam a ser denominados de “LVDT's Frente” e L13 e L17 de “LVDT's Trás”.

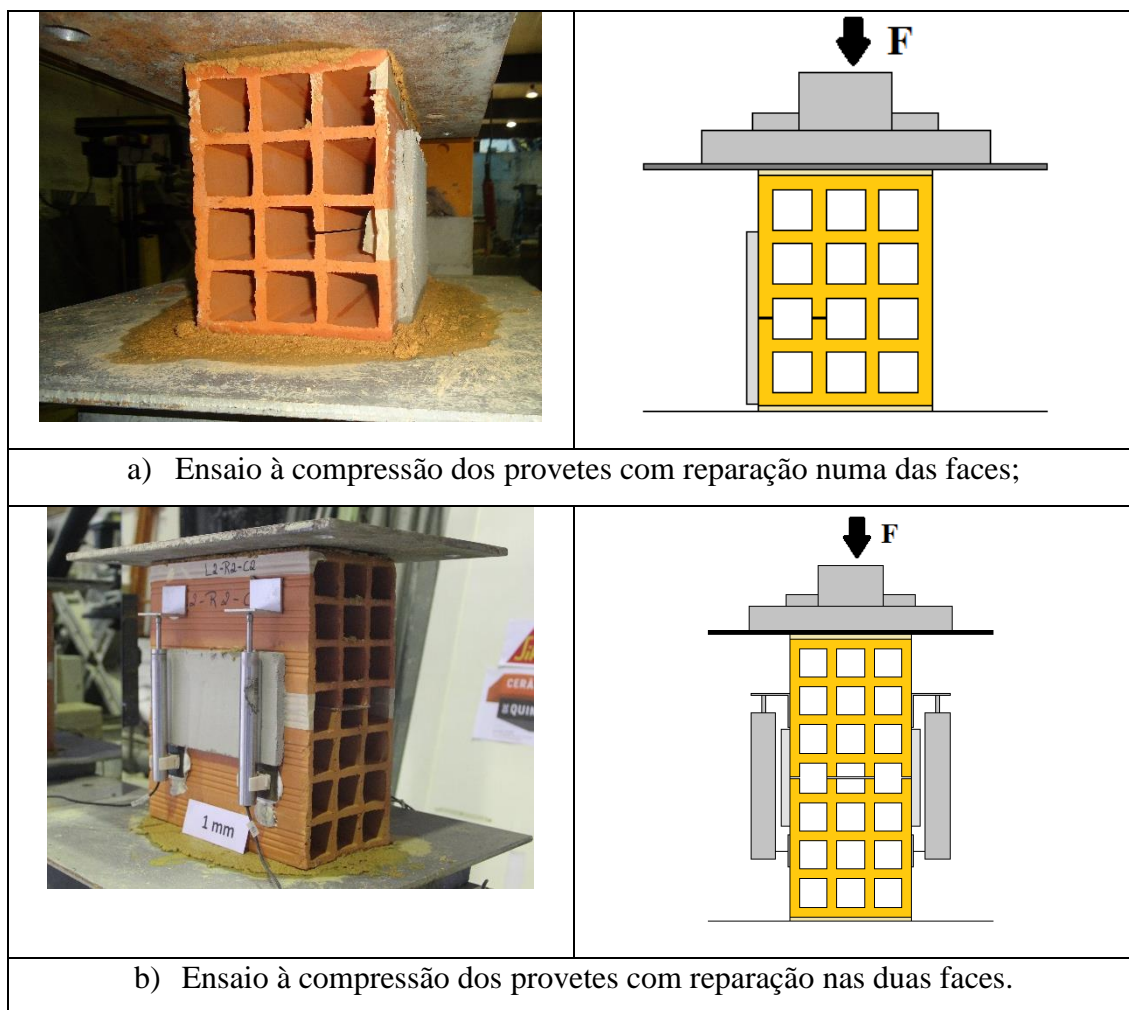
Figura 35 – Esquema dos ensaios de compressão

No primeiro provete a ser ensaiado, foi utilizada uma célula de carga de 25 kN, no entanto durante o ensaio não ocorreu rotura ou fissuração perto de se atingir os 25 kN de carga e, para não danificar a célula, decidiu-se interromper o ensaio e optou-se pela utilização de uma célula de carga de 300 kN para os restantes provetes. A partir do terceiro ensaio foram ainda implementados incrementos de carga de 1 em 1 mm parando o ensaio durante 30 segundos para análise do provete e possíveis ocorrências, pois concluiu-se que sem paragens era difícil a perceção das ocorrências no mesmo.

A Figura 35 ilustra o ensaio à compressão.

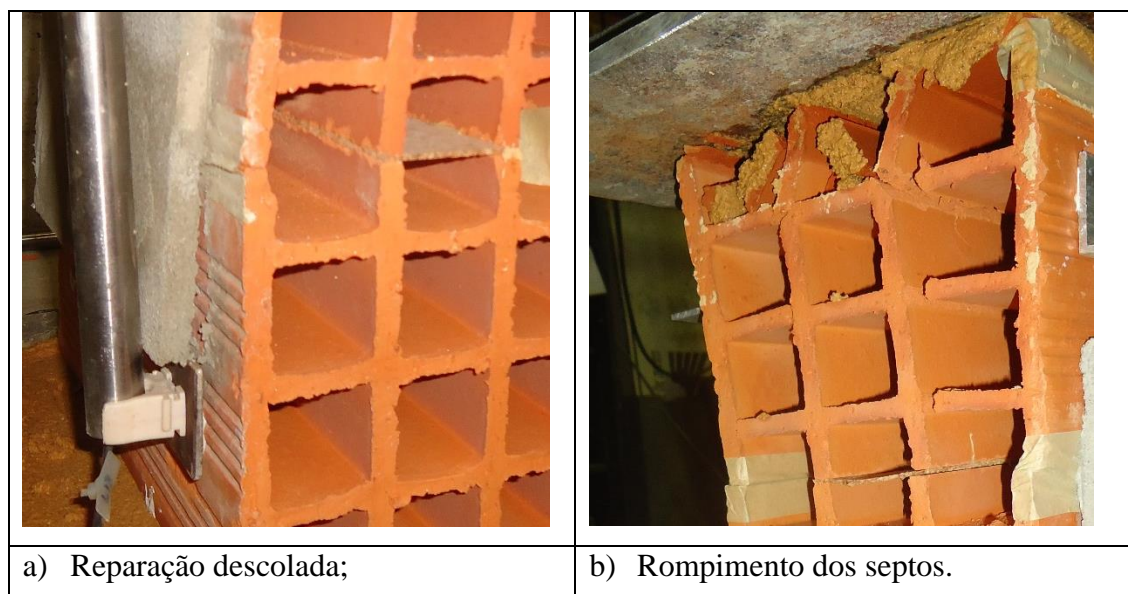
Figura 36 – Ocorrências observadas

Durante a execução dos ensaios observaram-se dois tipos de ocorrências – Figura 36: primeiro rompem os septos horizontais e só depois os verticais e que na maioria dos provetes com reparação nas duas faces uma das reparações descolava inteira e só a outra fissurava.

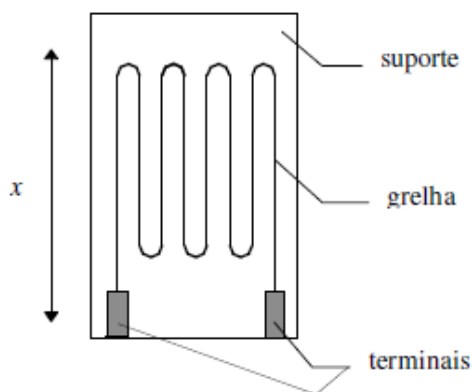
Figura 37 – Representação esquemática de um extensómetro (Valido &amp; Silva, 1997)

O princípio de funcionamento dos extensômetros baseia-se no facto que a resistência elétrica varia em função da deformação a que o condutor está sujeito, algo descoberto por Lord Kelvin em 1856. Um extensómetro é um mecanismo frágil constituído por um fio de metal muito fino colocado numa folha igualmente fina de modo a formar uma grelha – Figura 37 - e cujos terminais devem ser soldados a cabos de ligação que permitam a ligação do extensómetro a um aparelho medidor – Figura 38 (Valido & Silva, 1997).

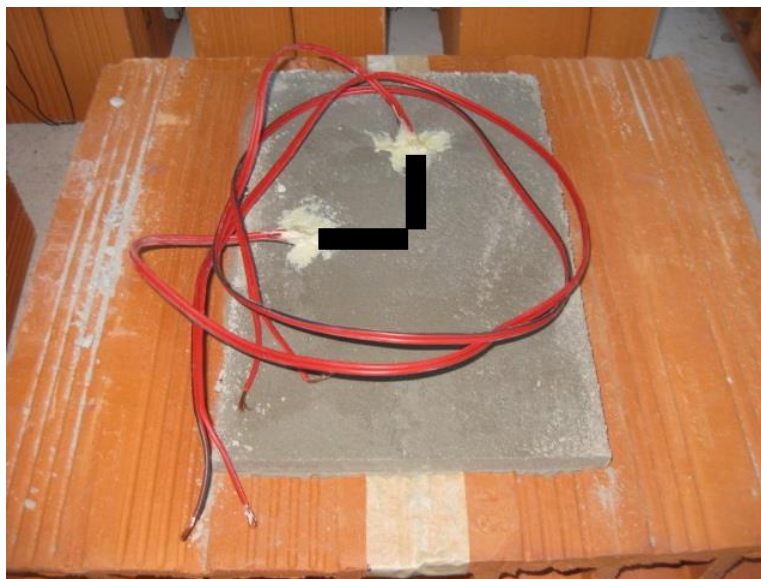
Figura 39 – Imagem representativa da colocação dos extensômetros nas reparações dos provetes

Na atividade experimental foram elaborados seis provetes com reparação nas duas faces em que foram embebidos, apenas numa das reparações, dois extensómetros. Estes extensómetros, que foram previamente soldados a cabos de ligação, foram colocados no centro da reparação, perpendicularmente, de modo a obter informação de deformações nas duas direções, tal como mostra a Figura 39. Devido à finura dos fios dos extensómetros e à frágil soldadura dos cabos de ligação foi ainda colocada uma cola para evitar a separação dos fios.

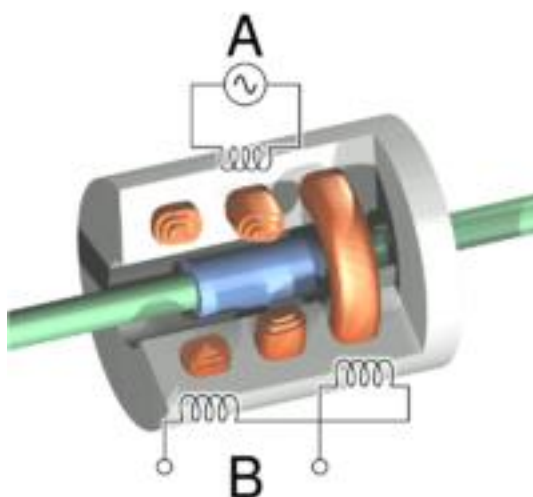
Figura 40 – Ilustração do interior de um LVDT em que A é a bobina principal e B são as bobinas secundárias (Wikipédia, 2015b)

O Transformador Diferencial Variável Linear, mais conhecido por LVDT (*Linear Variable Differential Transformer*) é um aparelho metálico, constituído por três bobinas e um núcleo cilíndrico, utilizado na medição de deslocamentos lineares. Uma das bobinas é denominada primária e as outras duas de secundárias, tal como exemplifica a Figura 40.

O LVDT é colocado sobre o suporte que, no caso desta dissertação, se trata de um provete, e é ligado a um aparelho medidor que vai converter a informação dada pelo LVDT. Para ocorrer esta medição, é aplicada uma corrente alternada no LVDT, mais diretamente na

bobina principal que induz uma tensão nas bobinas secundárias. Existe um núcleo de ferro que não se encontra fixo e sem atrito, sensível às deformações que ocorrem no suporte. Quando o núcleo está centrado, as tensões nas duas bobinas de saída (secundárias) é igual, logo anulam-se mutuamente porém, assim que ocorre uma deformação, o núcleo move-se para um lado ou para o outro e a tensão aumenta numa bobina e diminui na outra devido às interações eletromagnéticas entre elas, sendo que quanto maior o deslocamento do núcleo, maior a tensão que é medida na saída (Instruments, 2015).

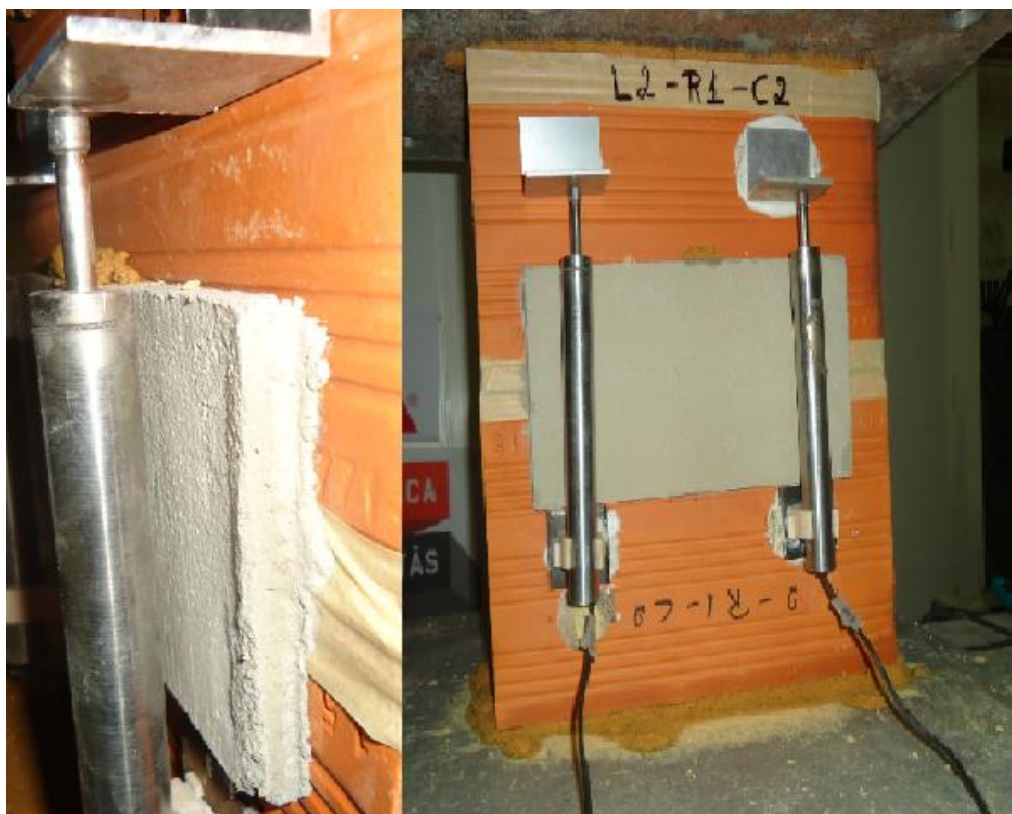
Figura 41 – Colocação dos LVDT's nos provetes

Na atividade experimental, para os ensaios à compressão, foram utilizados quatro LVDT's para cada provete com reparação nas duas faces, dois para cada uma das faces, posicionados paralela e perpendicularmente ao sentido da carga – Figura 41.

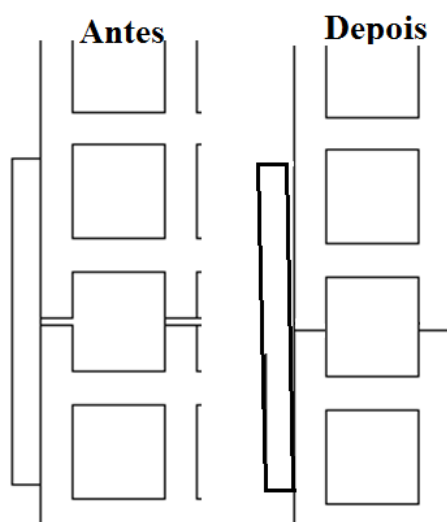
Figura 42 – Esquema da ocorrência do ensaio

A reparação descolou-se da parte superior do tijolo permitindo aos septos cortados que se juntassem deixando de simular a fissura – Figura 42, ocorrendo a rotura do tijolo sem qualquer influência na reparação.

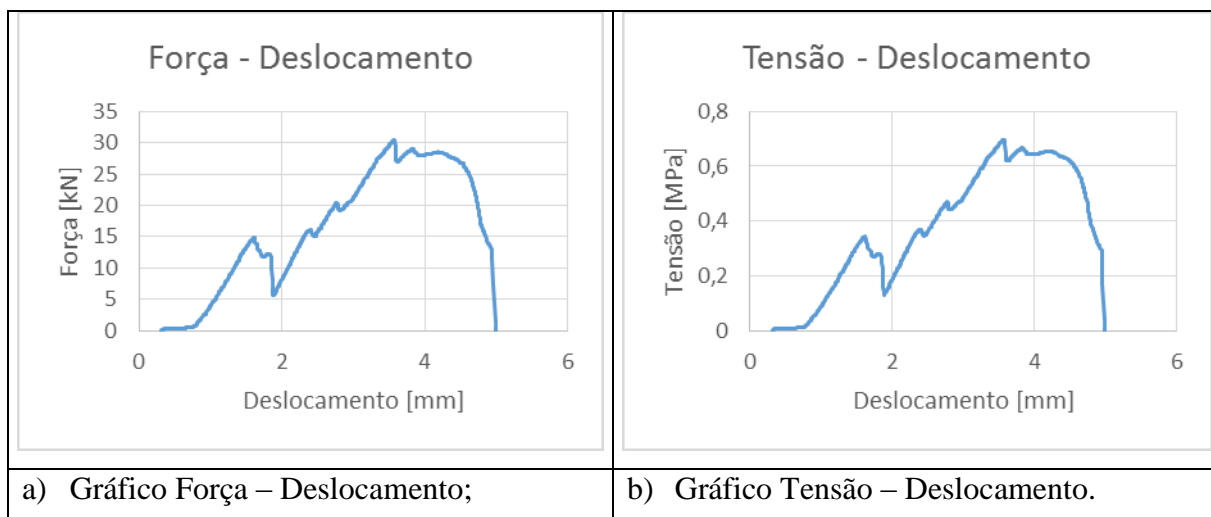
Figura 43 – Gráficos dos resultados do ensaio

Na Tabela 12 encontram-se os valores para os quais ocorreu o descolamento da reparação e a rotura do tijolo, sendo que os gráficos obtidos no ensaio se encontram na Figura 43.

Carga de Descolagem:	12,18344 kN
Tensão de Descolagem da Reparação:	5,297147 MPa
Carga de Rotura:	30,3663 kN
Tensão de Rotura do Tijolo:	0,698076 MPa

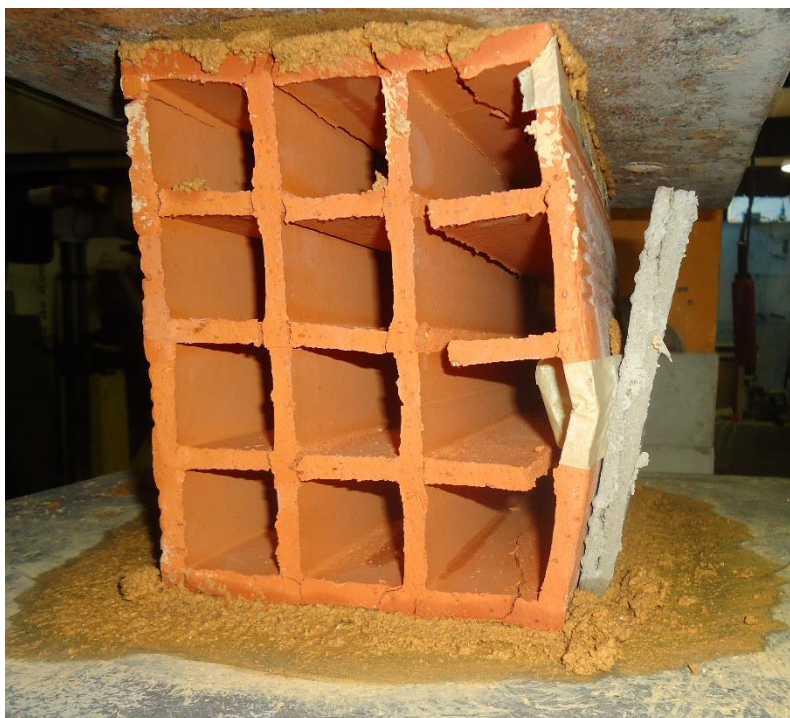
Figura 44 – Aspeto do provete no fim do ensaio

Os resultados obtidos neste ensaio são semelhantes aos do ensaio do provete 1-L3-R1-C1, estando ilustrado na Figura 44 o aspeto final do provete em que se pode verificar que a reparação se encontra intacta.

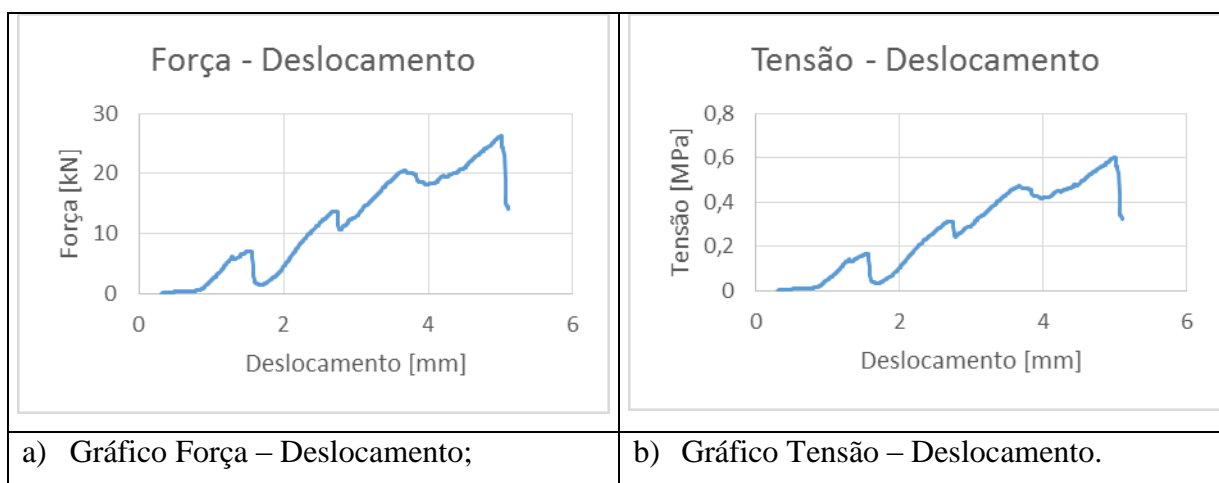
Figura 45 – Gráficos dos resultados do ensaio

Os valores para os quais ocorreu o descolamento e a rotura encontram-se na Tabela 13 e os gráficos dos resultados na Figura 45. Conclui-se através destes dois ensaios que a reparação em apenas um lado do provete não é viável, pelo menos na forma como foi

Carga de Descolagem:	7,115938 kN
Tensão de Descolagem da Reparação:	3,093886 MPa
Carga de Rotura:	26,23072 kN
Tensão de Rotura do Tijolo:	0,603005 MPa

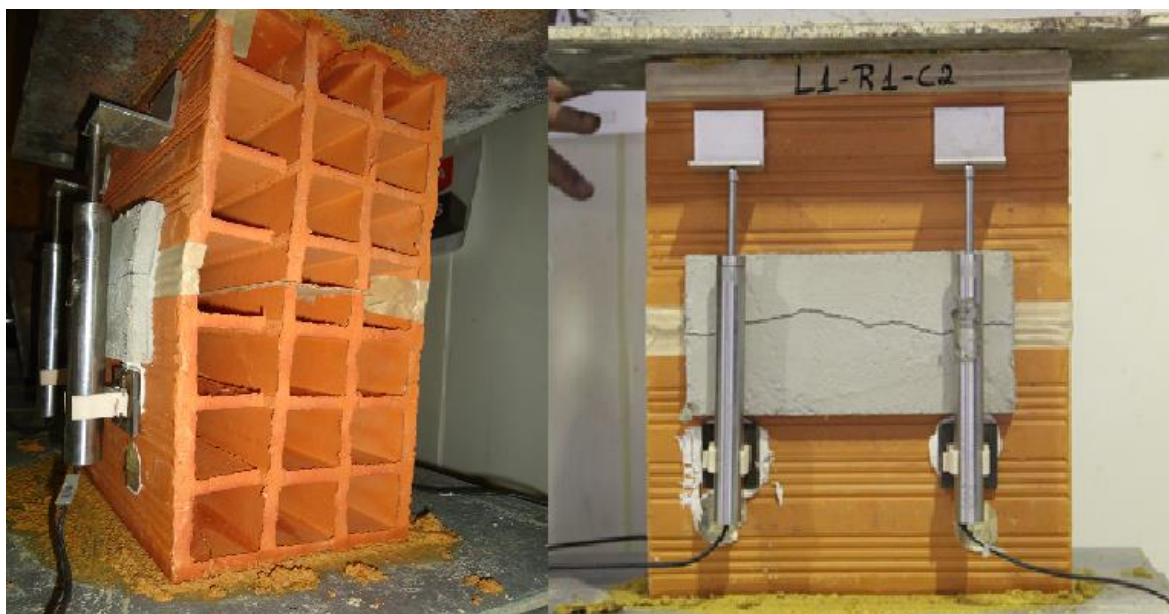
Figura 46 – Aspeto do provete no final do ensaio

O provete L1-R1-C2 foi o segundo a ser ensaiado, numa fase em que ainda não tinham sido implementados os incrementos de 1 mm com paragem de 30 segundos, logo o ensaio ocorreu com uma velocidade muito grande, não sendo possível observar o momento exato no qual ocorreu a fissuração da reparação de um dos lados, sendo que a reparação da outra face se manteve intacta. O aspeto do provete no final do ensaio encontra-se ilustrado na Figura 46.

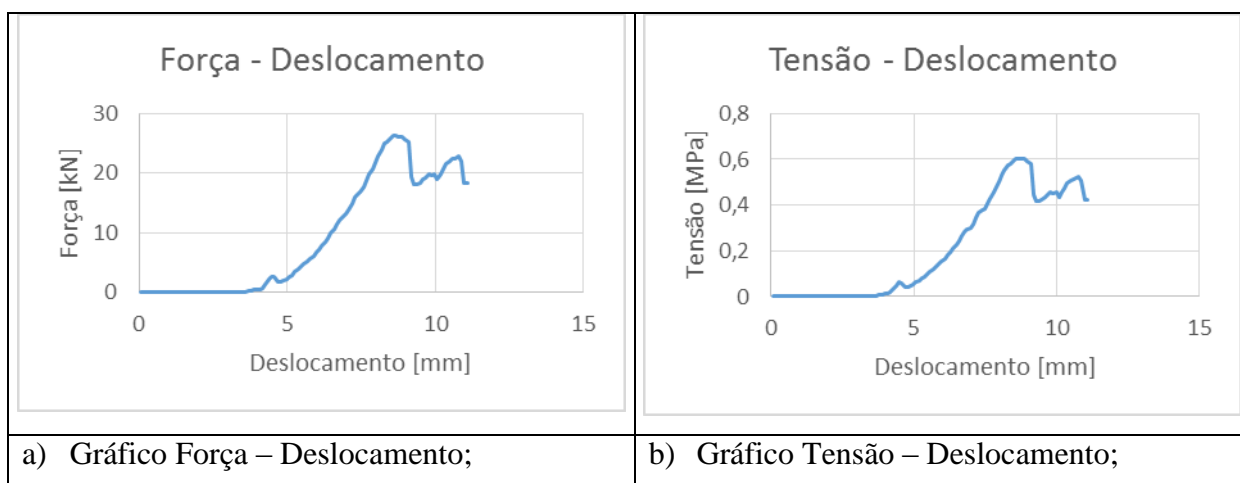
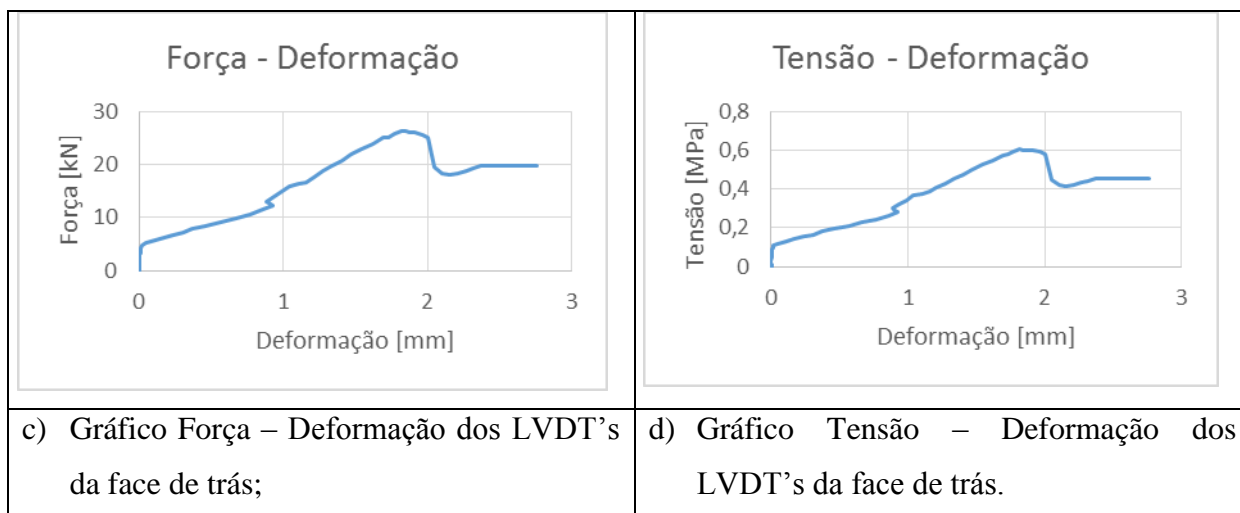
Figura 47 – Gráficos dos resultados do ensaio

Na Tabela 14 encontram-se os valores para os quais ocorreu a rotura do tijolo e na Figura 47 os gráficos com os resultados obtidos pelo ensaio. Os resultados para os LVDT's da frente (L10 e L16) foram excluídos pois os valores não eram corretos nem a configuração dos gráficos era a esperada.

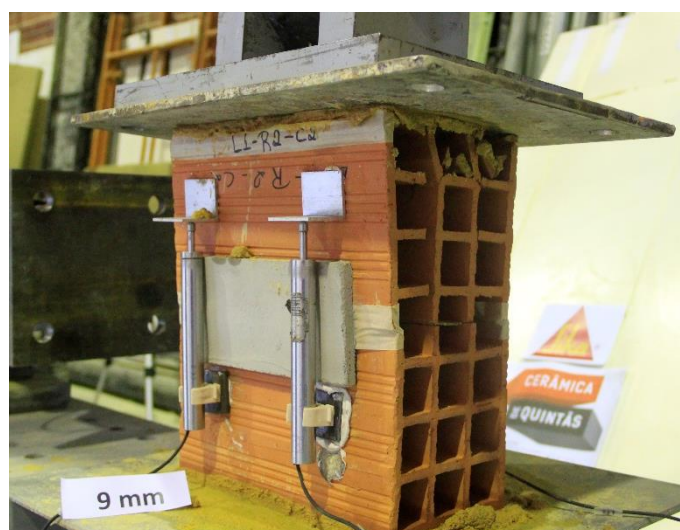
Figura 48 – Aspeto do provete no final do ensaio

As reparações do provete L1-R2-C2 não sofreram qualquer tipo de fissuração durante o ensaio e apenas a reparação da face da frente do provete descolou, sendo que a reparação da face de trás se manteve intacta tal como ilustra a Figura 48.

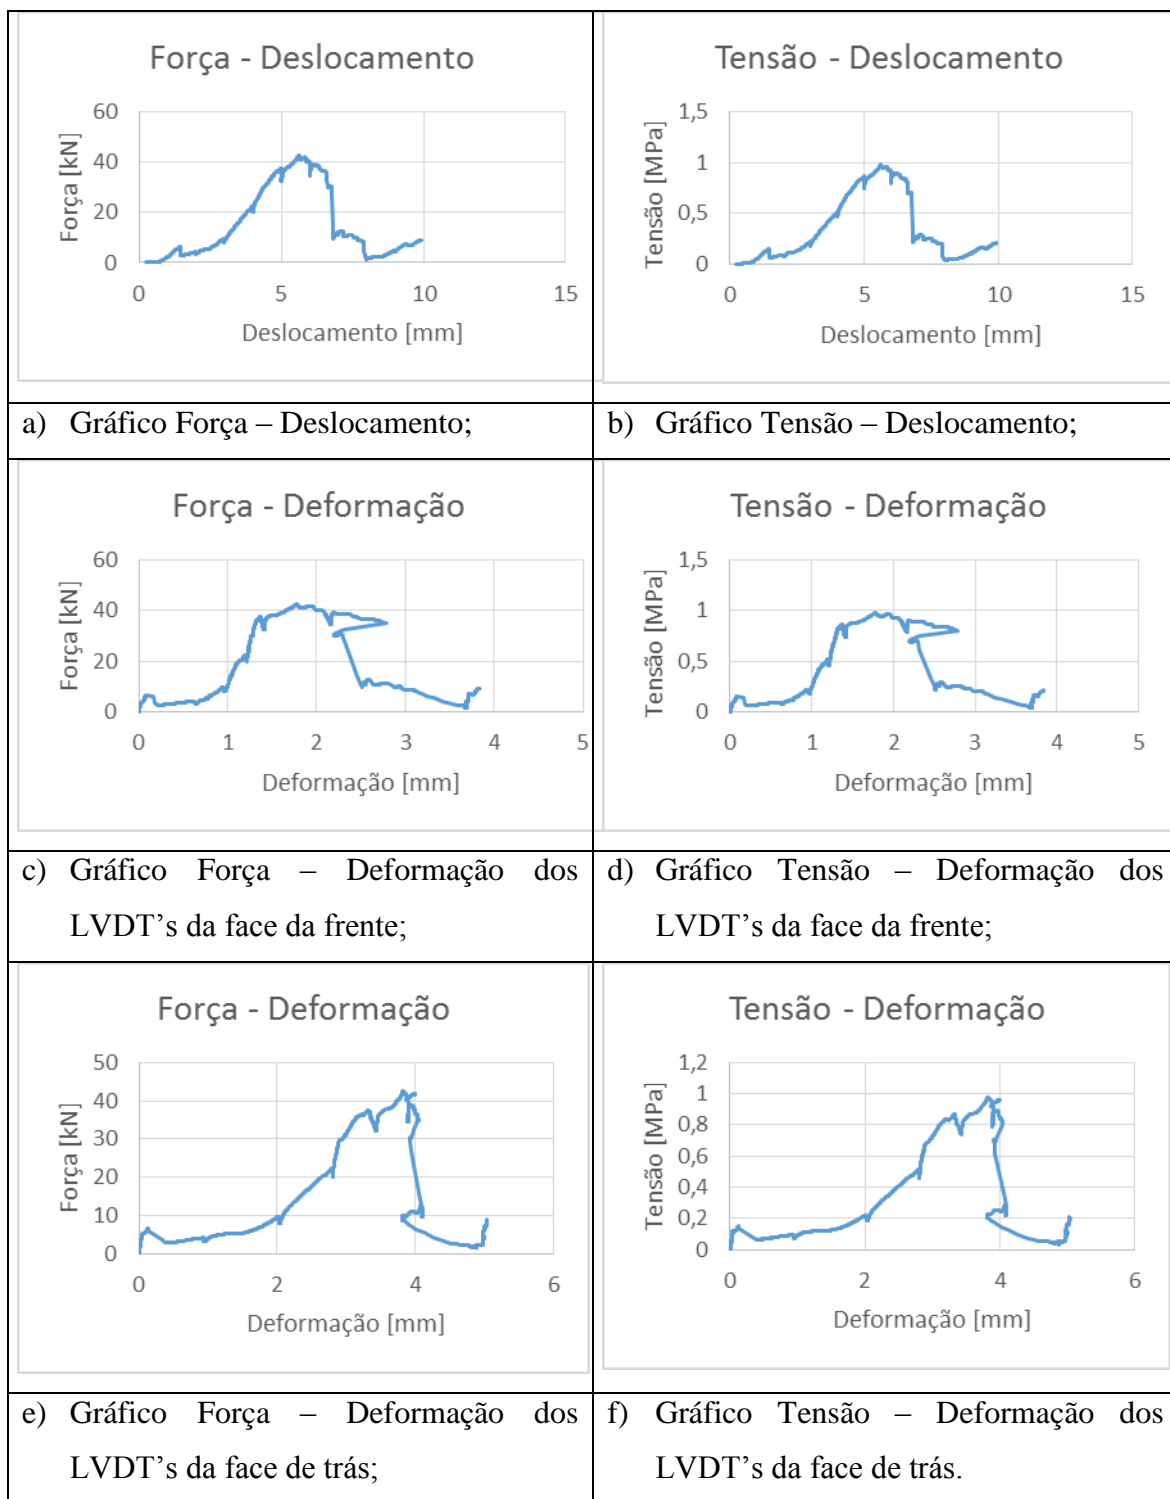
Figura 49 – Gráfico dos resultados do ensaio

O ensaio terminou no nono incremento (9 mm de deslocamento) com a rotura do tijolo. Os valores para os quais ocorreu essa rotura encontram-se na Tabela 15 e os gráficos com os resultados dos ensaios estão ilustrados na Figura 49.

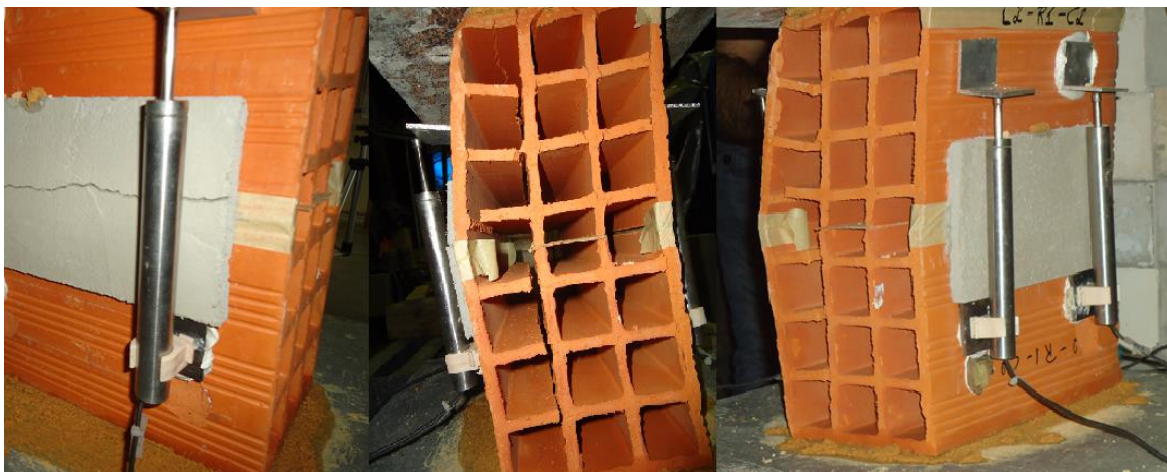
Figura 50 – Aspeto do provete no final do ensaio

No decorrer do ensaio deste provete ocorreu a fissuração da reparação da face de trás do provete devido ao colapso dos septos, no entanto a reparação da face da frente manteve-se intacta tal como ilustra a Figura 50.

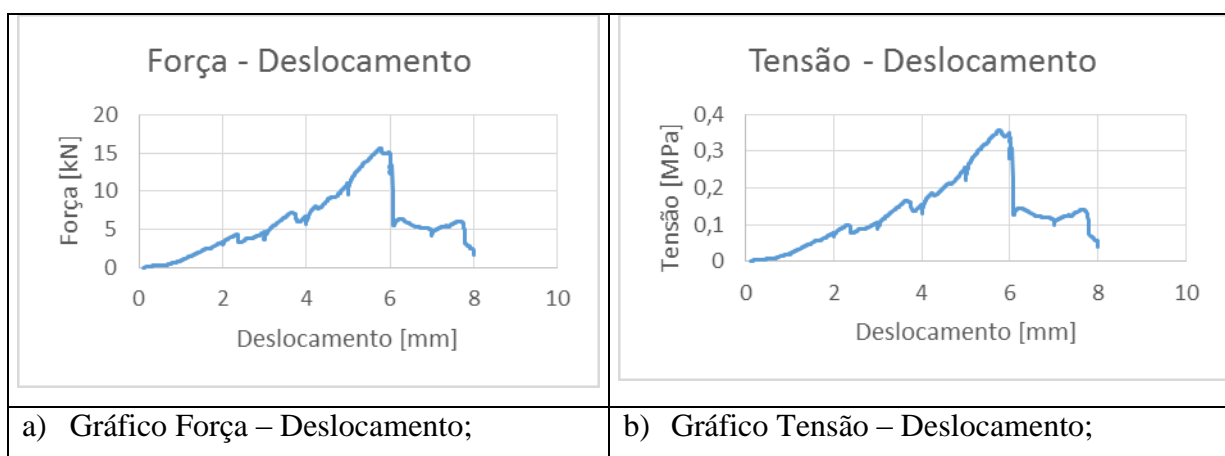
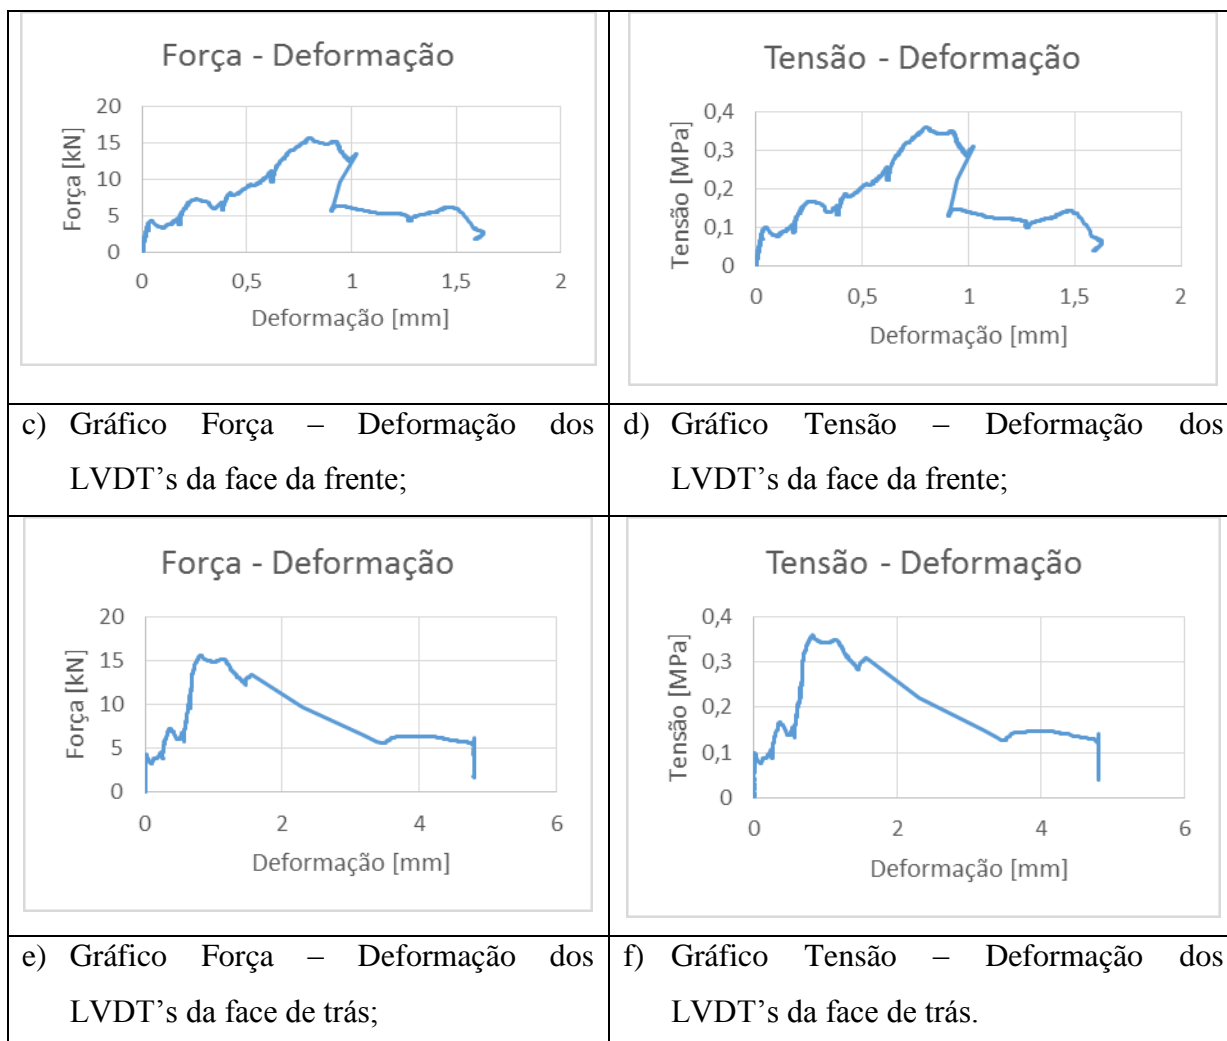
Figura 51 – Gráficos dos resultados do ensaio

Os valores para os quais ocorreu a rotura encontram-se na Tabela 16 e os gráficos com os resultados do ensaio estão ilustrados na Figura 51.

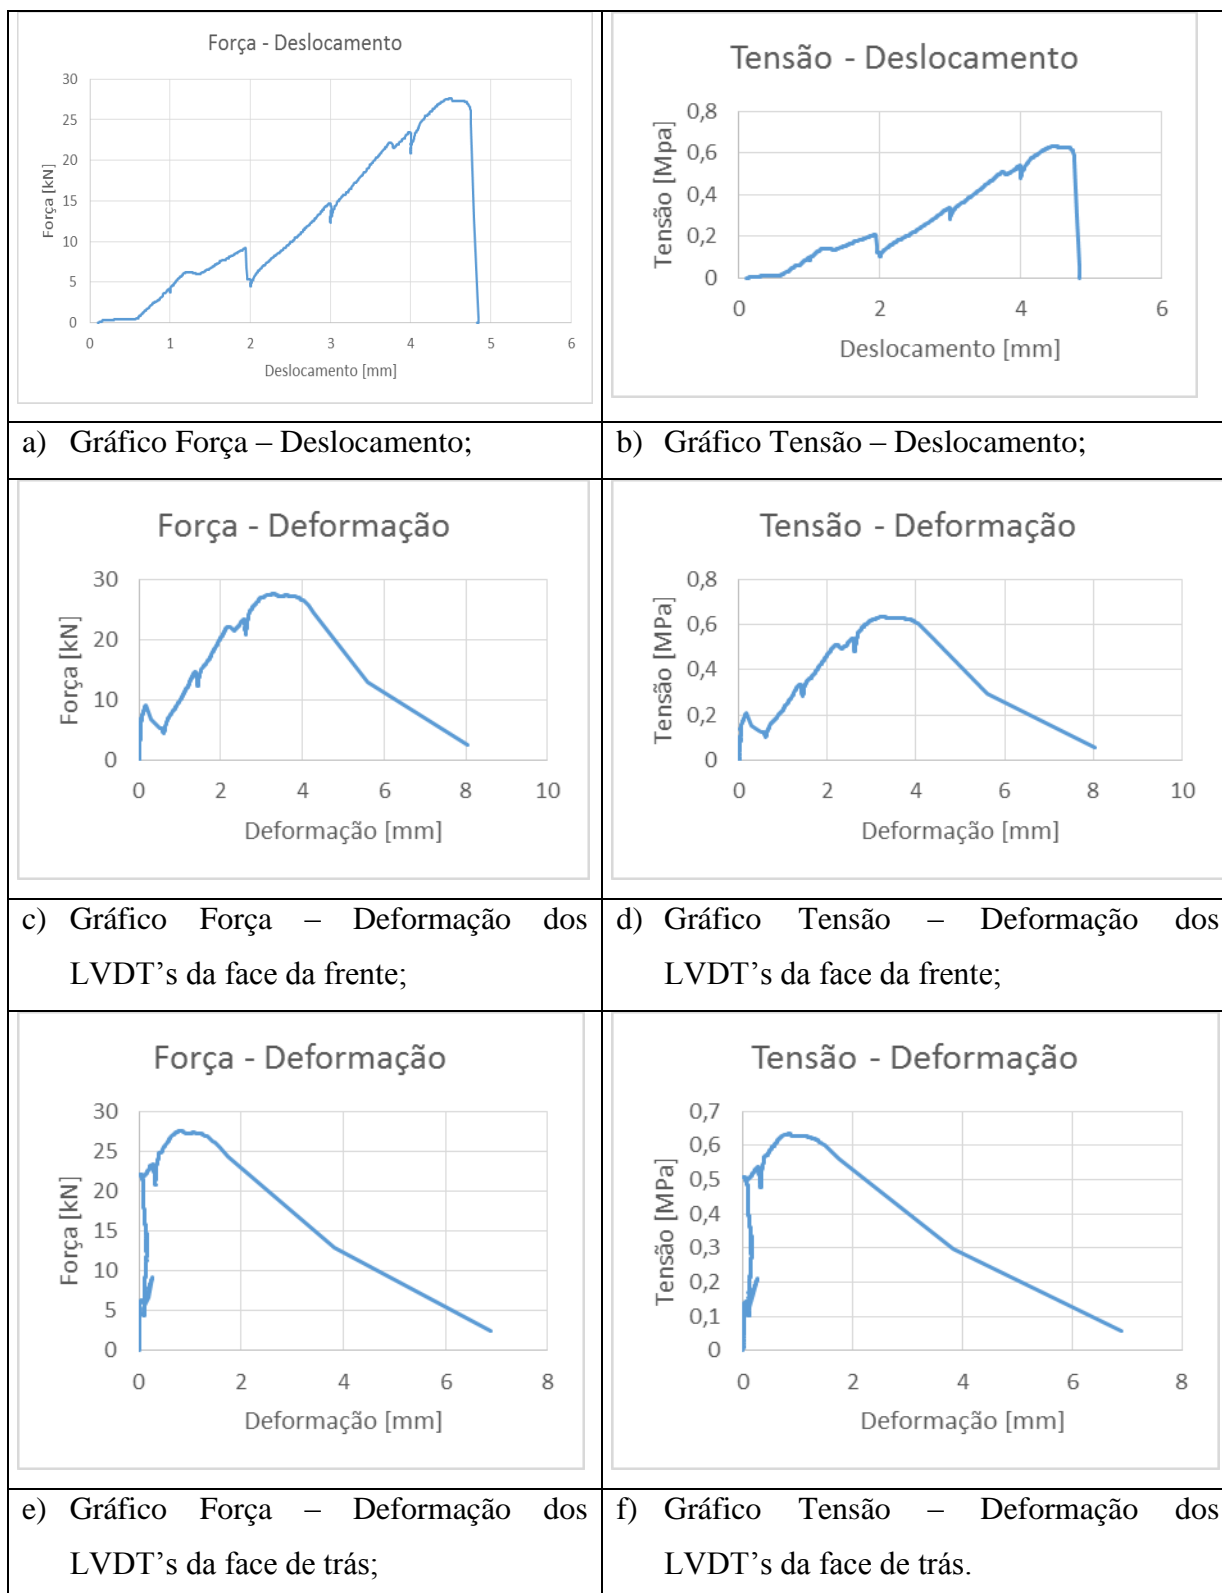
Figura 52 – Gráficos dos resultados do ensaio

As reparações do provete L2-R2-C2 não sofreram qualquer tipo de fissuração, sendo que apenas uma das reparações descolou enquanto a outra se manteve intacta. A rotura ocorreu no quinto incremento (5 mm de deslocamento). A Tabela 17 contém os valores para os quais ocorreu a rotura do tijolo e na Figura 52 estão representados os gráficos resultantes do ensaio.

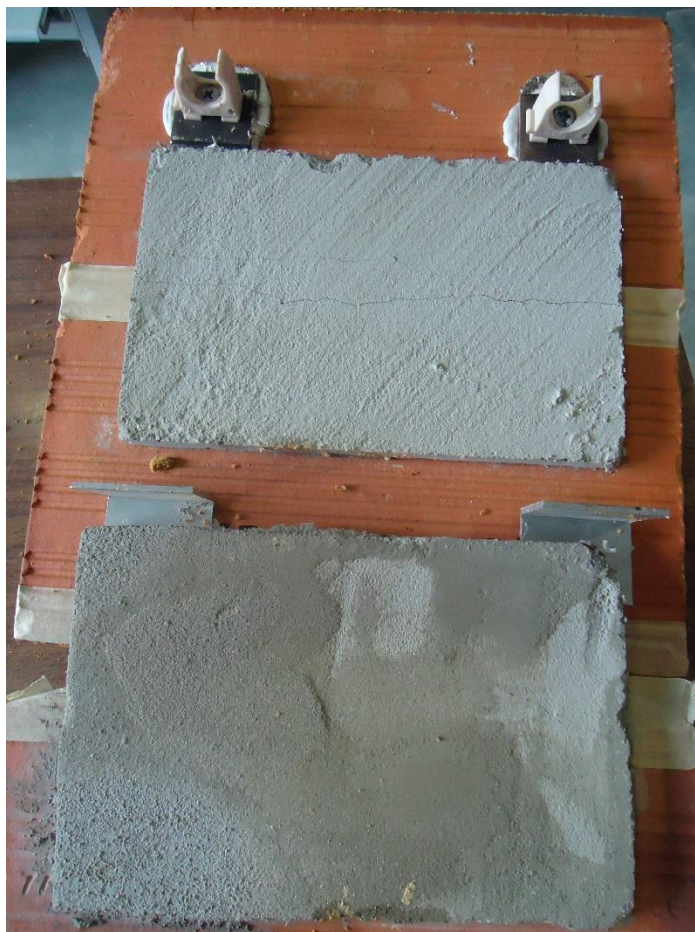
Figura 53 – Estado das reparações no fim do ensaio

A reparação da face de trás deste provete descolou ao quinto incremento (5 mm de deslocamento) e a rotura do provete deu-se no sétimo incremento (7 mm de deslocamento). A reparação da face da frente sofreu fissuração ao longo da fissuração simulada no provete. A Figura 53 ilustra o estado das reparações no fim do ensaio.

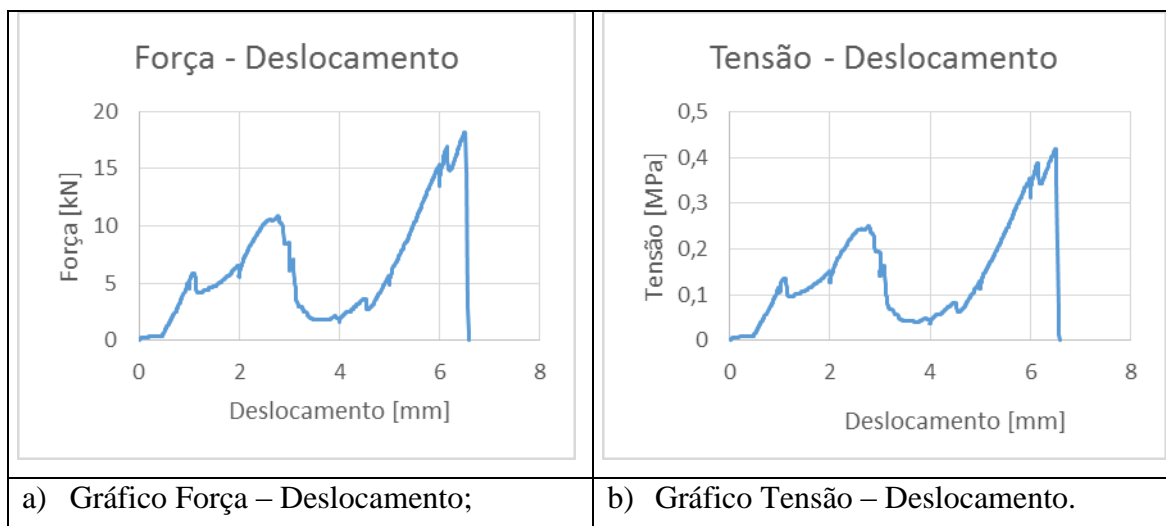
Figura 54 – Gráficos dos resultados do ensaio

Não serão considerados os resultados dos LVDT's pois os resultados não se enquadram nos gráficos padrão provavelmente porque se deslocaram da posição durante o ensaio. Na Tabela 18 encontram-se os valores da rotura do tijolo e na Figura 54 os gráficos referentes a este ensaio.

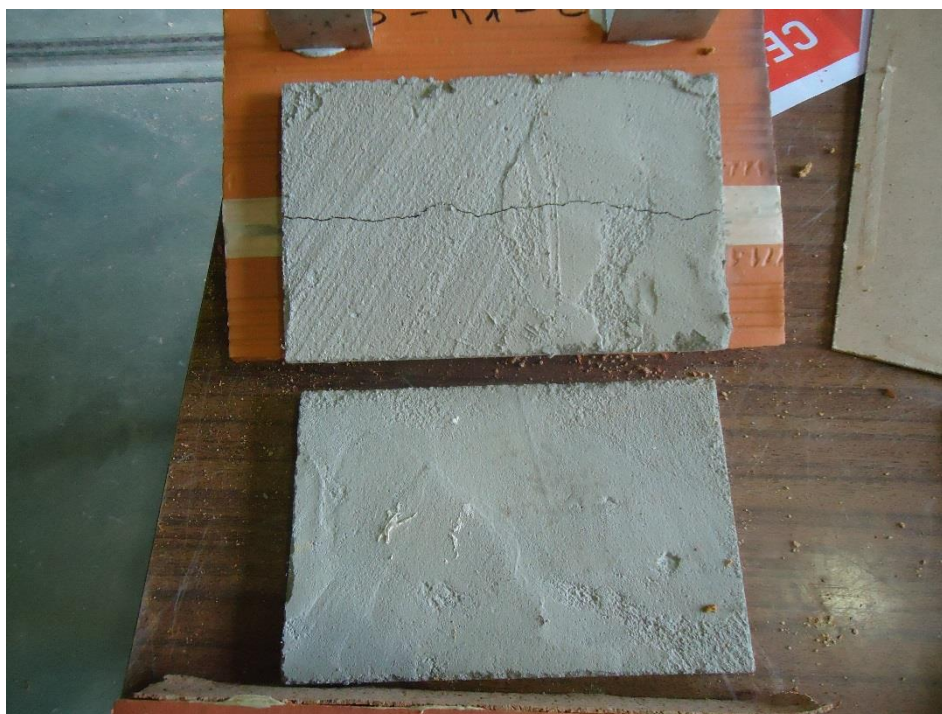
Figura 55 – Aspeto das reparações após terem sido ensaiadas

No quarto incremento do ensaio (4 mm de deslocamento) ocorreu a descolagem da reparação da face de trás do provete e a fissuração da reparação da face da frente do mesmo, deixando os LVDT's desta face de funcionar e por esse motivo serão excluídos deste estudo. A rotura do tijolo ocorreu no sexto incremento (6 mm de deslocamento). A Figura 55 ilustra o resultado final das reparações.

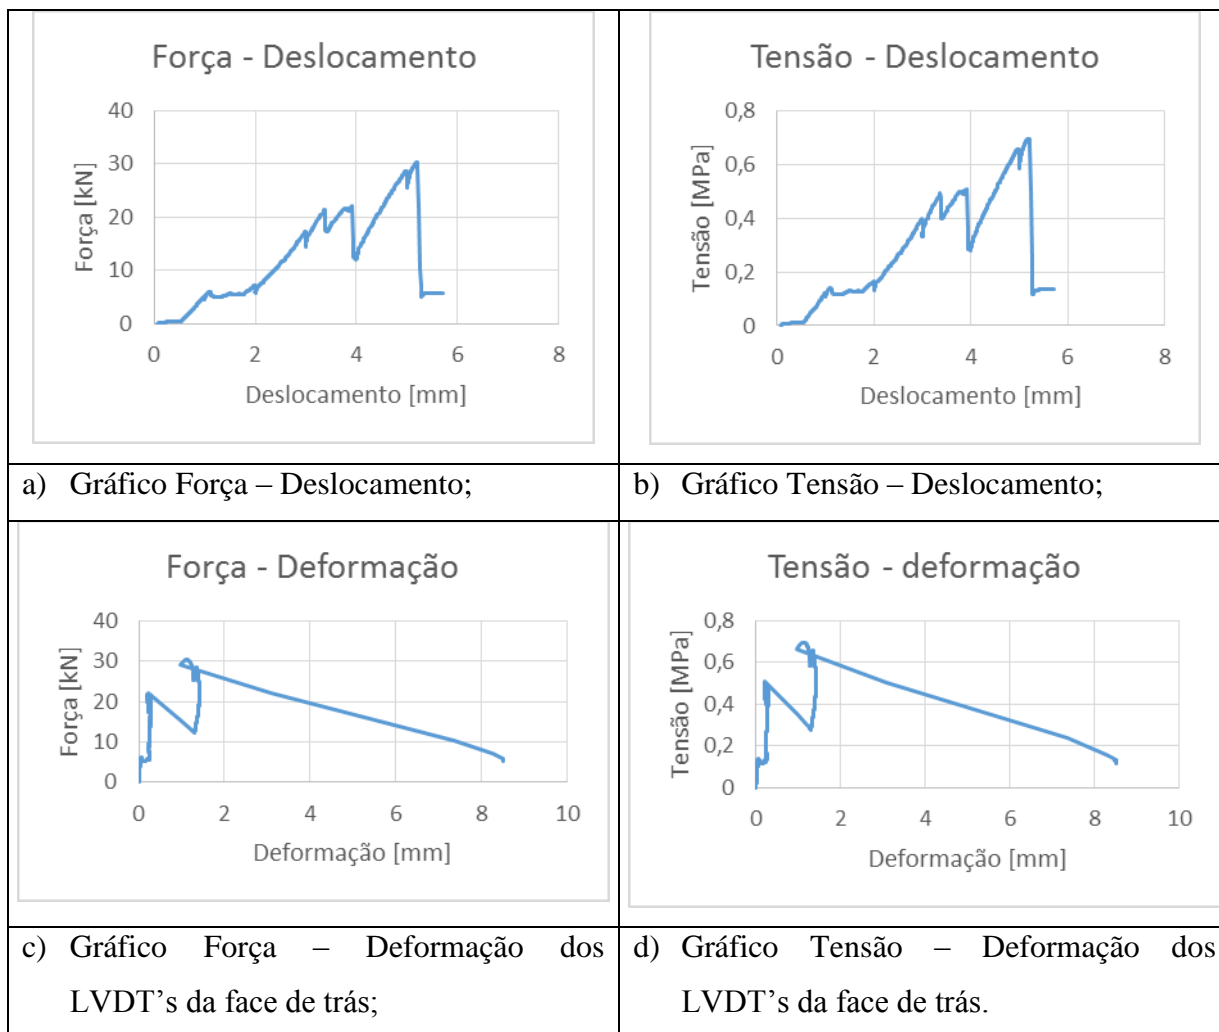
Figura 56 – Gráficos dos resultados do ensaio

A Tabela 19 contém os resultados da rotura do tijolo e a Figura 56 os gráficos obtidos pelos dados fornecidos no ensaio.

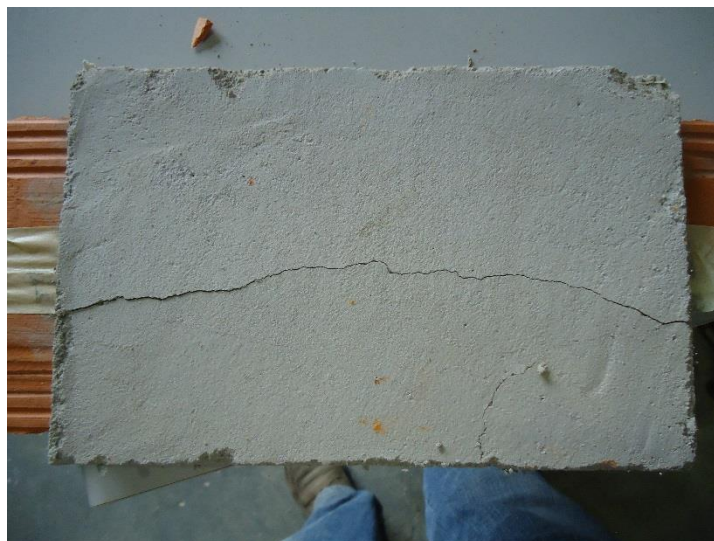
Figura 57 – Aspeto final da reparação da face de trás do provete

No quarto incremento do ensaio (4 mm de deslocamento) ocorreu a fissuração da reparação da face de trás do provete – Figura 57 - e ao sexto incremento (6 mm de deslocamento) ocorreu a rutura do tijolo. A reparação da face da frente do provete apenas descolou, mantendo-se intacta.

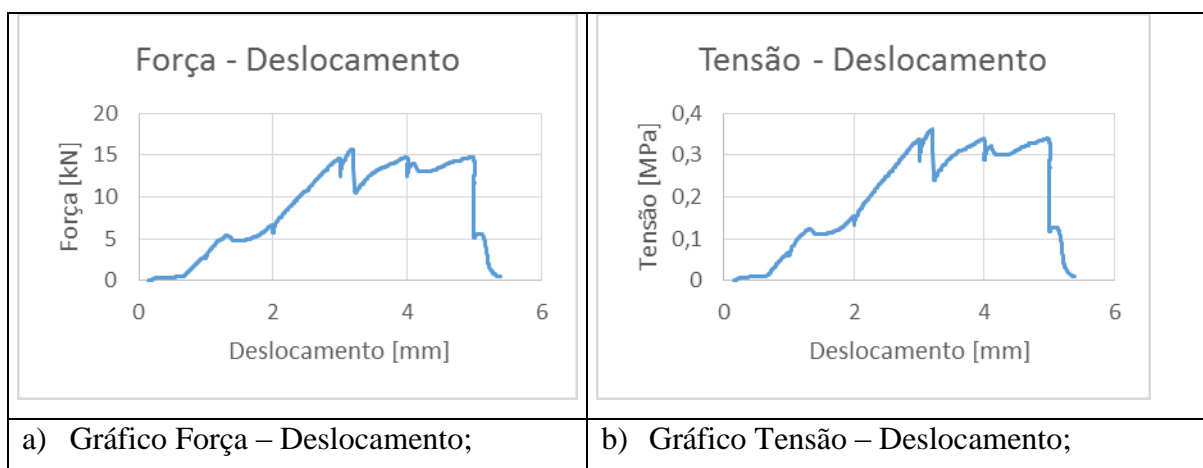
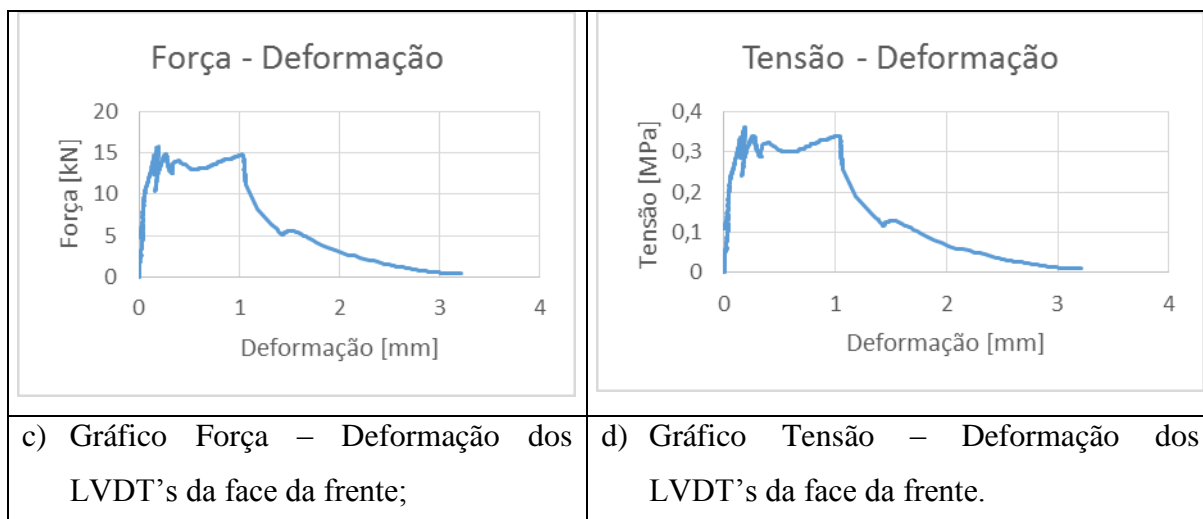
Figura 58 – Gráficos dos resultados dos ensaios

Na Tabela 20 encontram-se os valores da tensão e carga de rotura do tijolo e na Figura 58 estão os gráficos obtidos com os dados retirados do ensaio. Os valores fornecidos pelos LVDT's da face de trás foram excluídos pois os aparelhos soltaram-se a meio do ensaio.
